Mit der enorm gestiegenen Motorisierung und vor allem der Zunahme des LKW-Verkehrs nach der Wiedervereinigung Deutschlands ist das (Über-) Leben der Alleebäume um ein Vielfaches schwerer geworden. Straßenverbreiterungen, Kurvenbegradigungen und das Anlegen von Linksabbiegerspuren schlugen große Lücken in die Alleen. Hinzu kam, dass für den jetzt notwendig gewordenen astfreien Raum über der Straße von 4,50 m starke Äste abgesägt wurden.

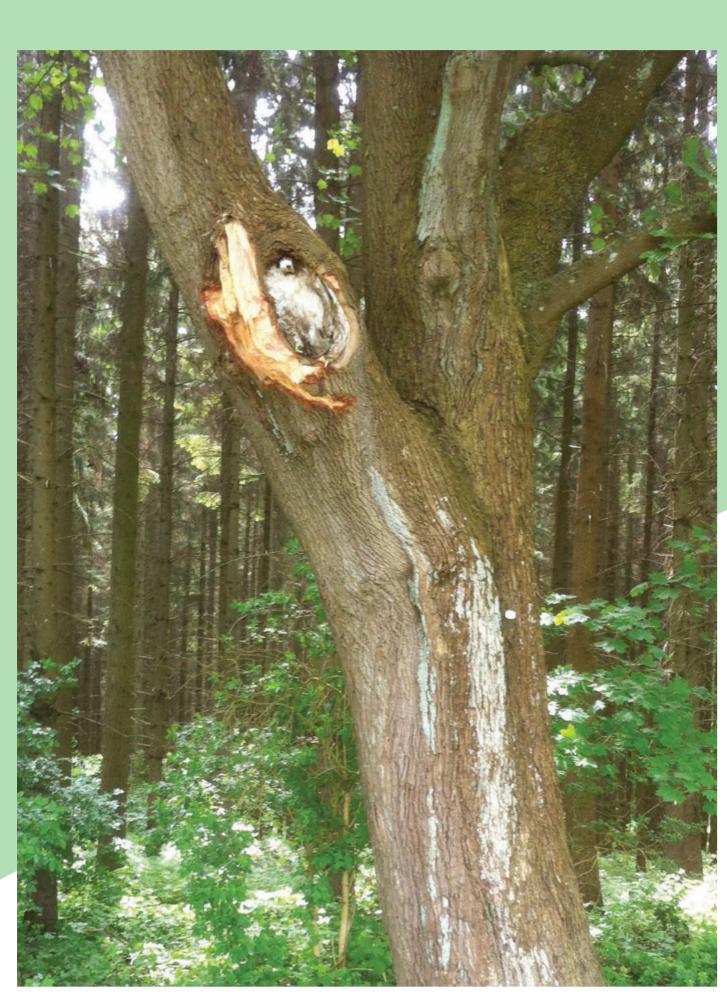
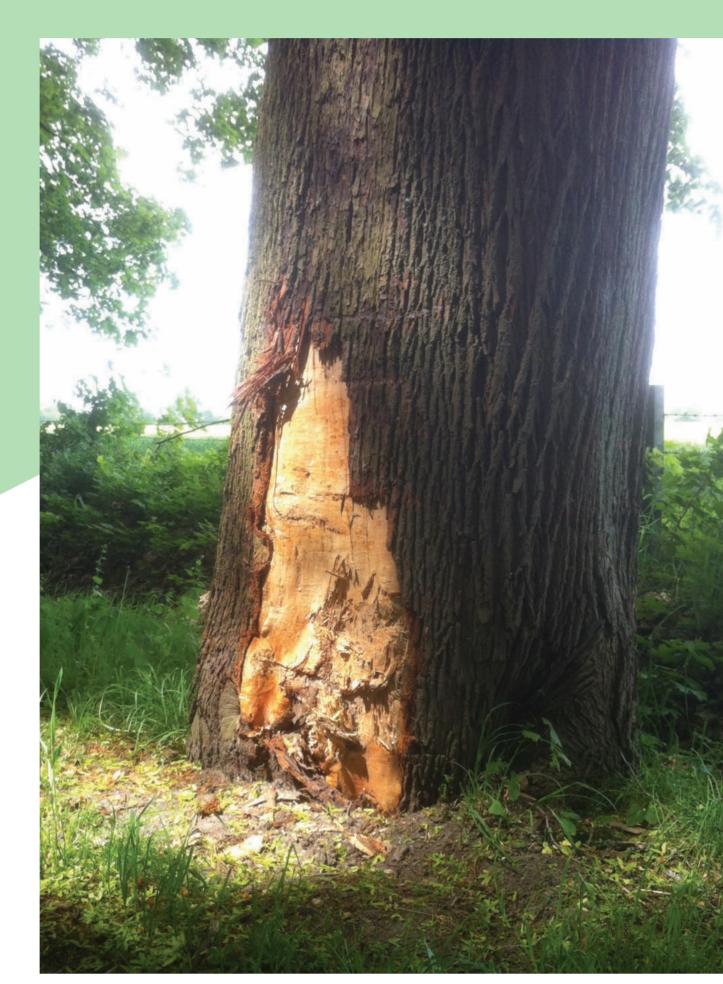
Mehr und größere LKW sind seit 1990 auch in den Alleen unterwegs. Deshalb musste das Lichtraumprofil mindestens 4,50 m hoch geschnitten werden. Die großen Astungswunden und Anfahrschäden sind Eintrittspforten für baumschädigende Pilze, Bakterien und Viren.

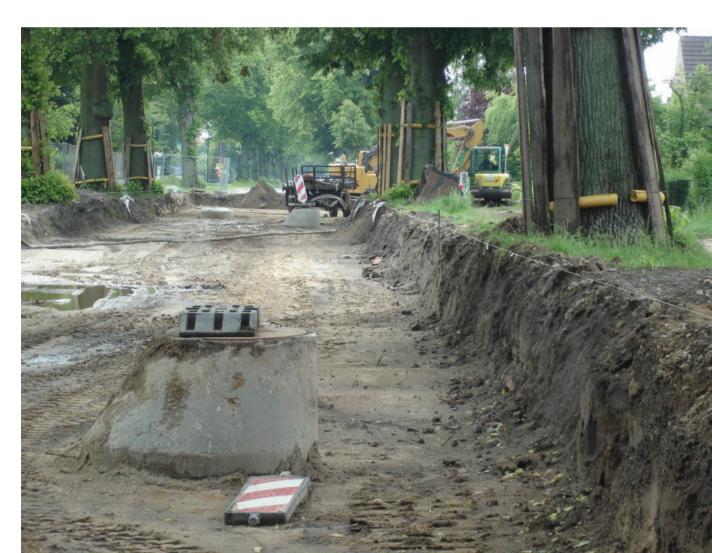
60cm. Durch das Bauen im Wurzelbereich wird häufig den Bäumen großer Schaden zugefügt. Nach der richterlich anerkannten Methode Koch entsteht ab einem Verlust von 40% der Baumwurzeln ein Totalschaden an dem Baum.

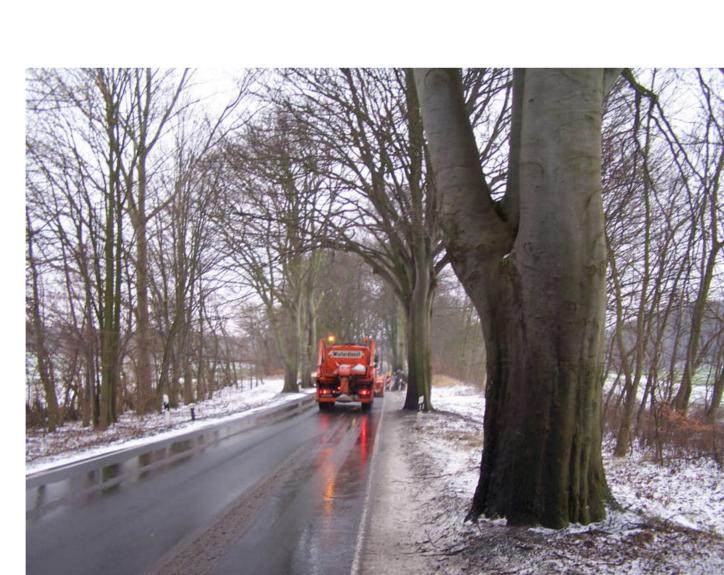
Die meisten Wurzeln befinden sich bis zu einer Tiefe von 🔻 Das Streuen von Auftausalz führt zur Verschlämmung und Verdichtung der Böden, erschwert Wasseraufnahme und -speicherung, Gasaustausch im Boden, die Aufnahme von Stickstoff, Phosphor und Kalium. Die Bäume verhungern und verdursten. Der BUND fordert einen baumfreundlichen Winterdienst.

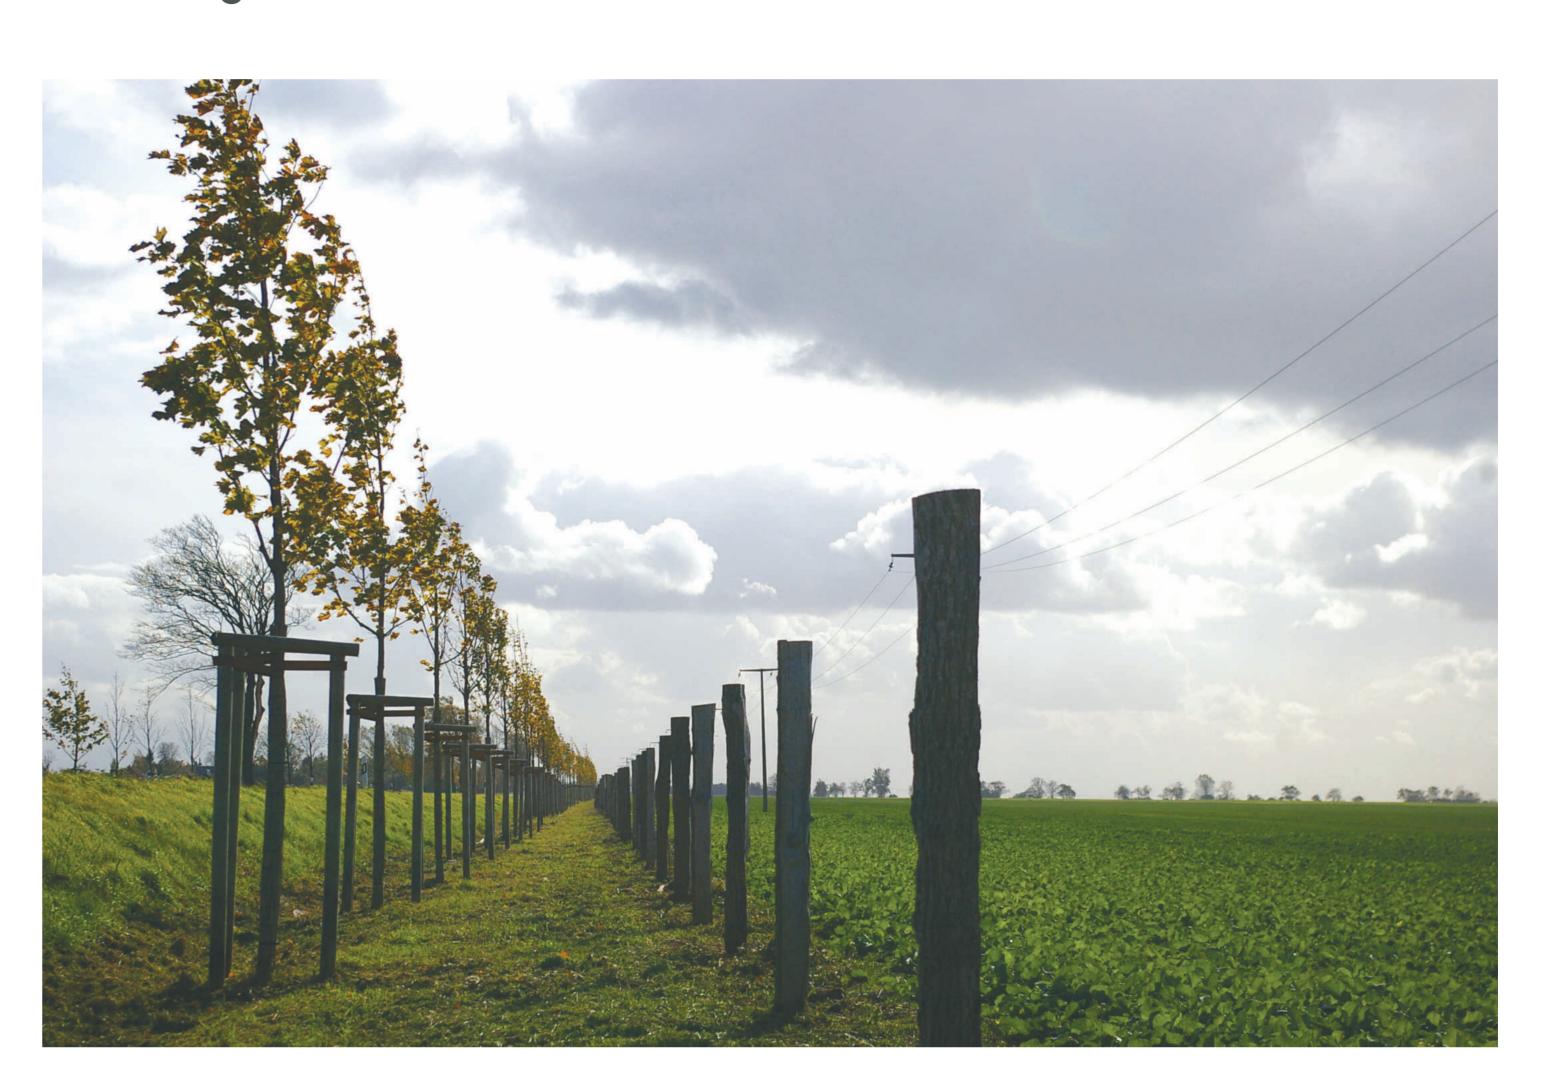
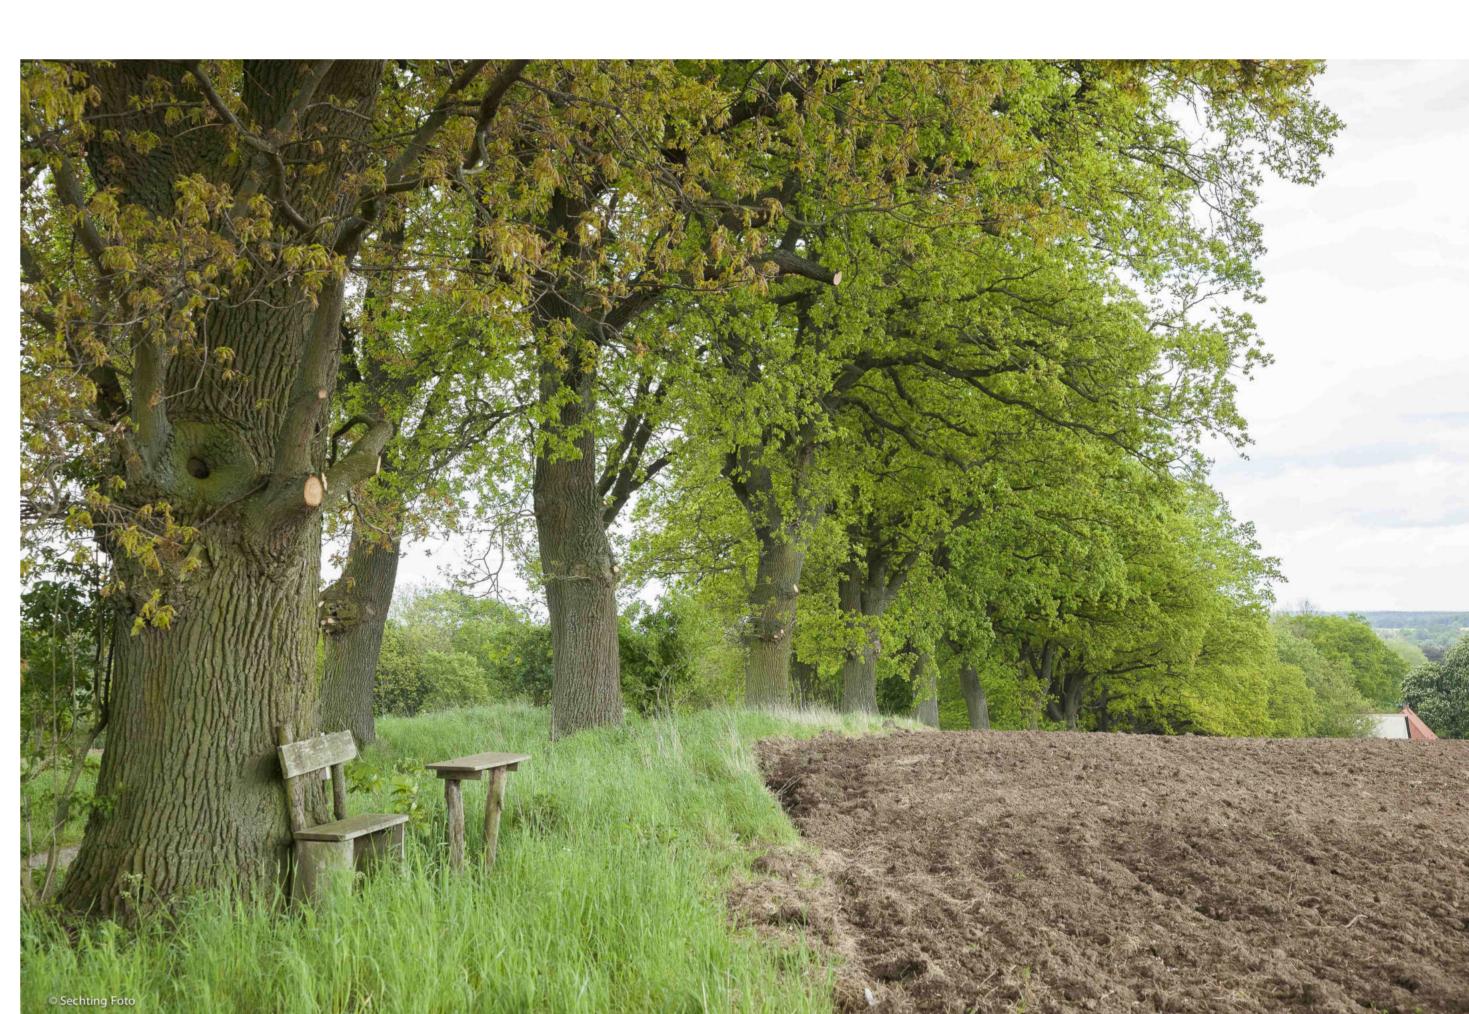
Zum Schutz der Bäume sollte der Abstand zur bewirtschafteten Ackerfläche deutlich durch Eichenspaltpfähle, Gräben oder Feldsteine abgegrenzt werden. Sehr gut ist auch die Anlage eines dauerhaften Blühstreifens. So können Schäden an der Wurzel und der Baumkrone vermieden werden, es ist für den Landwirt von Nutzen und gleichzeitig ein Beitrag für die Artenvielfalt am Ackerrand.

Auch zwischen der stark technisierten Landwirtschaft und den Alleebäumen gibt es häufig Konflikte. Der Abstand zwischen den Alleebäumen und der bearbeiteten Ackerfläche ist oft viel zu gering. Stamm- und Wurzelschäden sind die Folge. Die großen Landmaschinen reichen bis in die Baumkronen der Alleebäume, große Äste werden abgeschnitten oder abgerissen. Auch das Ausbringen von Chemikalien in der unmittelbaren Nähe von Bäumen kann schädigend wirken.
